TERMOGRAFIA

na odhaľovanie tepelných mostov

Využitie termovízie pri riešení detailov tlmiacej komory

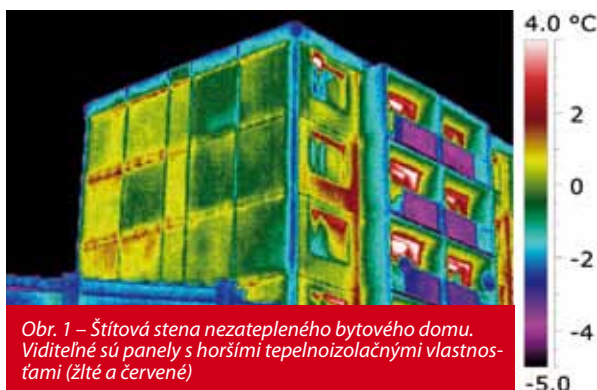
Obr. 1 – Štítová stena nezatepleného bytového domu. Viditeľné sú panely s horšími tepelnoizolačnými vlastnosťami (žlté a červené)

Na obr. 1 a 2 sú príklady termogramov bytového domu získané z exteriéru. Teplota vzduchu v exteriéri bola $-2,0\text{ }^{\circ}\text{C}$. V interiéri bola predpokladaná teplota asi $20\text{ }^{\circ}\text{C}$. Na snímkach sú viditeľné zvýšené povrchové teploty v ploche niektorých panelov a predovšetkým v škárach medzi panelmi. Vyššie povrchové teploty na paneloch pri meraniach z exteriéru znamenajú vyšší tepelný tok, t. j. horšie tepelnoizolačné schopnosti.

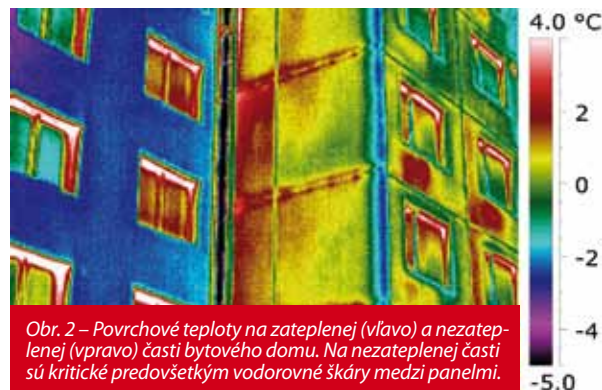
Obr. 2 – Povrchové teploty na zateplenej (vľavo) a nezateplenej (vpravo) časti bytového domu. Na nezateplenej časti sú kritické predovšetkým vodorovné škáry medzi panelmi.

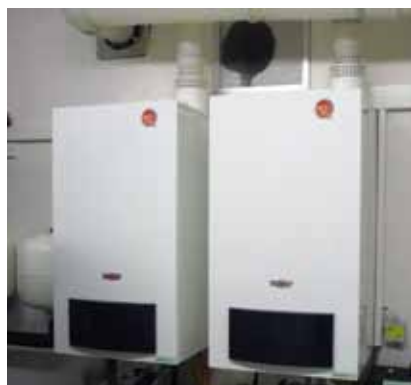
Obr. 1 – Závesný kondenzačný kotol CGB v kaskáde

Závesné kondenzačné kotly Wolf CGB do 100 kW sa s výhodou uplatnia aj pri nedostatočnom priestore v kotolni, keďže nevyžadujú žiaden bočný prístup a napr. kaskáda 4 kotlov umiestnená na stene má šírku len 2,3 m. Nezaťažuje vôbec podlahu kotolne, ktorá môže mať v starších objektoch malú únosnosť pre klasické technológie a dobré odhlučnenie kotla nevyvoláva ani ďalšie náklady na protihlukové opatrenia. Kotol môže byť zaťažovaný tlakom vody až do 6 bar, preto sa môže inštalovať aj vo vysokých budovách so zvýšeným hydrostatickým tlakom. Jednoduché ale aj kaskádové kotolne môže riadiť univerzálny riadiaci systém Wolf WRS modernej stavebnicovej koncepcie, ktorý zvládne pri príslušnej zostave mikroprocesorových regulátorov okrem riadenia kaskád aj riadenie vykurovania, ohrevu vody, vzduchotechniky či solárneho zariadenia na ohrev pitnej vody alebo podporu vykurovania.

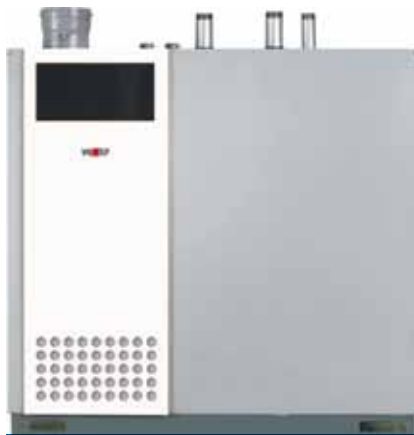
Obr. 2 – Stacionárny kondenzačný kotol MGK

V konštrukcii kotlov MGK sa nezaprie trvalá invencia vývojárov firmy Wolf so snahou priniesť vždy nové a progresívne riešenia. Koncept týchto kotlov vyšiel zo zámeru dosiahnuť minimálne rozmery, hmotnosť a hlučnosť kotolne. Tomu sa podriadilo umiestnenie všetkých pripájacích miest na hornú plochu kotla, kde sú prípojky vykurovacej vody, plynu, spalínovodu, električky ako aj nasávaného vzduchu na spaľovanie. Teleso kotla vyžaduje minimálnu pôdorysnú plochu 600 x 1355 mm, malú šírku oceníme pri transporte kotla aj do stiesnených priestorov a tiež výška kotla 1300 mm je nerobí problém ani vo veľmi nízkych kotolniach. Kotol nemá vstup do vnútra cez ľavú bočnú a zadnú stenu, preto sa môže umiestniť úplne do kúta miestnosti alebo ako dvojica natesno „chrbtami“ k sebe. Nízkou hmotnosťou do 313 kg dáva tomuto radu kotlov článkový blok z ľahkej hliníko-kremíkovej zliatiny a malý objem vody do 22 litrov u najväčšej jednotky. Zabudovaný plynový horák v plášti s tlmiacimi vložkami má veľmi nízku hladinu hluku a jeho minimálny výkon je len na 17% nominálneho výkonu kotla. V kaskáde 4 kotlov to napr. znamená, že minimálny výkon kaskády vieme plynulo regulovať v rozsahu 4 až 100%, čo je u plynových kotolní nevídané rozpätie. Taktiež hodnoty škodlivín v spalinách sú u tohto typu kotla hlboko pod stanovenými limitmi, preto je kotol veľmi šetrný k životnému prostrediu. K dispozícii pre oba uvedené typy kotlov je aj kompletný jednoduchý

Kotly Wolf typu MGK nachádzajú široké uplatnenie jednak v novobudovaných stavbách, v ktorých bývajú z komerčných dôvodov veľmi tesné priestory kotolní, ale aj pri budovaní samostatných kotolní v starších bytových domoch.

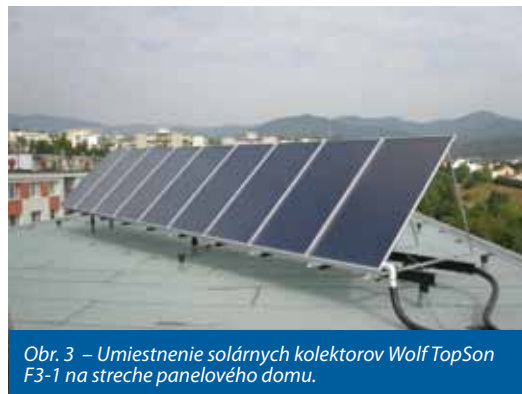
Obr. 3 – Umiestnenie solárnych kolektorov Wolf TopSon F3-1 na streche panelového domu.

Na ohrev pitnej vody v bytových domoch sa vynikajúco uplatňujú ploché solárne kolektory značky Wolf. Špičkový typ TopSon má ako základ jednoliatu, vylisovanú hliníkovú vaňu uzavretú krycím sklom pomocou zalisovaného profilu s pružným tesnením. Táto konštrukcia zabezpečuje dokonalú tesnosť proti zatekaniu počas celej životnosti kolektora. Špeciálne solárne, termicky predpäté sklo hrúbky len 3,2 mm má takú pevnosť, že sa po ňom môže prejsť bez porušenia aj osoba s hmotnosťou 120 kg, čo dáva vysokú záruku odolnosti aj pri silnom krupobití. Solárna kvapalina sa vedie kolektorom zdola nahor len jednou rúrkou v tvare meandra, čo umožňuje jednostranne pripojiť až 5 paralelne spojených kolektorov, pri diagonálnom pripojení môže mať jedno pole až 10 kolektorov. Konštrukcii kolektora s meandrom postačuje veľmi nízky prietok solárnej kvapaliny, len 30 l/min, čo znamená nižší výkon čerpadla, menšie dimenzie potrubí a menší objem drahej solárnej kvapaliny. Tieto parametre sa veľmi vypuklo prejavujú pri väčších solárnych zostavách na bytových domoch s niekoľkými desiatkami kolektorov. Kolektory majú v rohoch 4 pripájacie hrdlá, preto sa pri zaparení kolektora vytláča solárna kvapalina späť do systému cez dolné pripojenie a v kolektore sa vyparí a čiastočne znehodnotí len okolo 10 ml kvapaliny. V kolektoroch s horným pripojením to nie je možné, preto sa v nich musí vyparíť všetka kvapalina v objeme 1 až 2 litre a obrovské množstvo pary enormne zaťaží expanznú nádobu. Často to vedie k následnému vytlačeniu solárnej kvapaliny cez poistný ventil a potrebe opätovného ručného natlakovania alebo aj odvzdušnenia zariadenia.

Solárne kolektory TopSon sa ľahko inštalujú na ploché aj šikmé strechy. Samozrejmosťou je príslušenstvo, ktoré zahŕňa všetky ďalšie potrebné prvky ako sú čerpadlové skupiny, solárne ohrievače vody, poistné prvky a regulačný systém.
